2019年2月15日

株式会社幸和製作所

弊社歩行車「テイコブリトルシリーズ」に関するお知らせとお願い

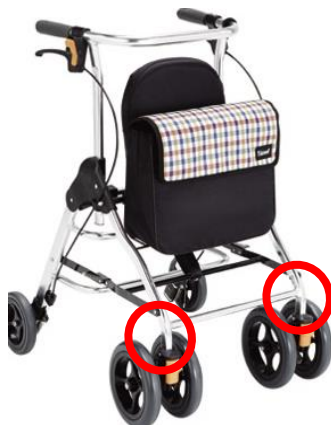
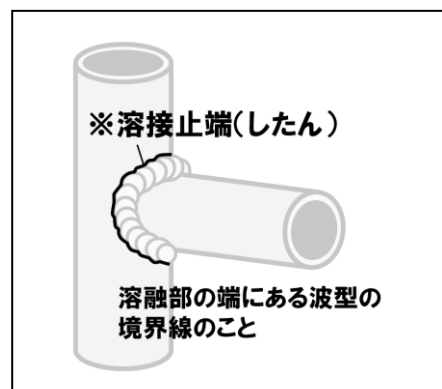
また、モニタリング時、レンタルバック時など、当該製品の前輪フレームにあります溶接止端（※図参照）に、破損、ヒビなどの事象がないかご確認いただき、もし異常があれば、製品寿命と判断されるため直ちにご使用を中止するようお願いいたします。

（レンタルバック時に有効な確認方法は、別表②記載の通りです。）

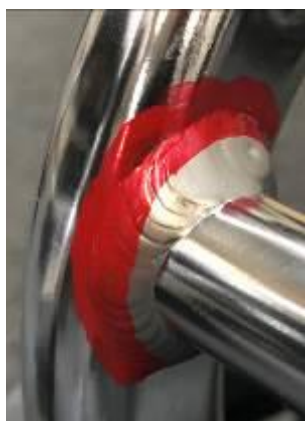
写真1 (使用可能)
ヒビはない。全体的に色味には変化がない。

写真1：外観では色味に変化がないので、通常にご使用頂けます。

1. 市販のホワイトボード用マーカー（赤色など）を準備する。
2. 前脚溶接止端に全周ホワイトボード用マーカーを塗布する。
3. マーカー塗布後 約 10 秒間放置する。
4. 目視にて溶接ヒビの有無を確認する。
大きなヒビがあると、ヒビ部分の色が濃く見える。(写真2)。
細かいヒビの場合は、ヒビ部分の色が薄れる。(写真3)
5. ヒビがなければ、から拭き、または水拭きにてマーカーを拭き取る。
ヒビがある場合は、製品寿命にて使用を中止する。ヒビがある状態で使用継続すると溶接止端にヒビが拡大し、最終的に破断に至る。

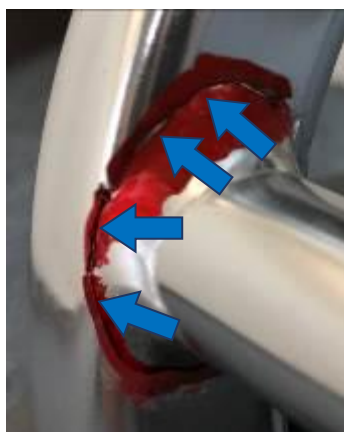
写真2 (使用中止)
溶接止端に大きなヒビがある(青矢印)。ヒビの部分の色が線状に濃くなっている。

写真2：外観で止端部に線状の色が濃く隙間があるように見受けられるので使用を直ちに中止していただけますよう、お願い致します。

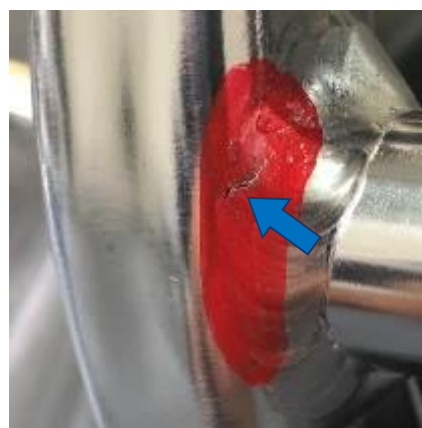
写真3 (要問合せ)
溶接止端に細かいキズがある(青矢印)。

写真3：外観で細かいヒビが見受けられる場合には、表面上のキズである可能性がありますので、キズかヒビわからない場合、弊社までお問い合わせください。
